## Hlučný nosný valček s krátkou životnosťou

### Platí pre vozidlá

Táto technická informácia sa vzťahuje na všetky nákladné vozidlá a autobusy série 4, ako aj na stacionárne a lodné motory.

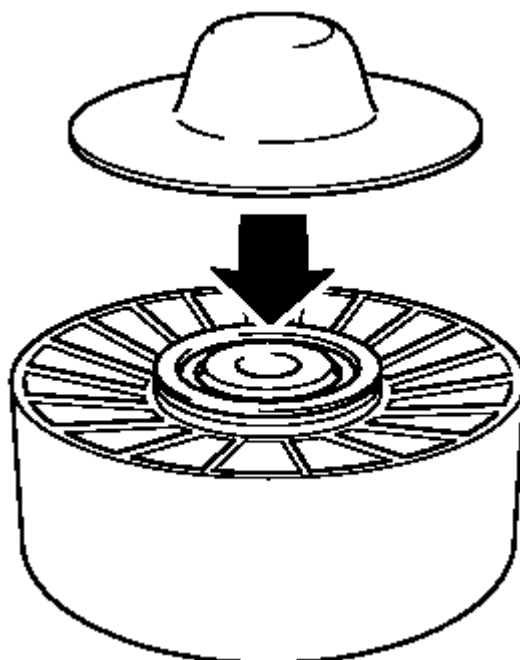
131544

*Nosný valček s plastickým krytom pre drážkovaný klinový remeň.*

Ak vozidlo v minulosti už malo problémy s nosným valčekom, kovový kryt na valčeku by sa mal nahradiť novým plastickým krytom.

1. Odoberte nosný valček. Odoberte kovový kryt.
2. Založte nosný valček a nasad'te nový, plastický kryt.

**Poznámka:** Ložisko nie je symetrické. Na boku sú drážky, do ktorých má plastický kryt zapadnúť. Kovový chránič na druhej strane musí byť v polohe naľavo.

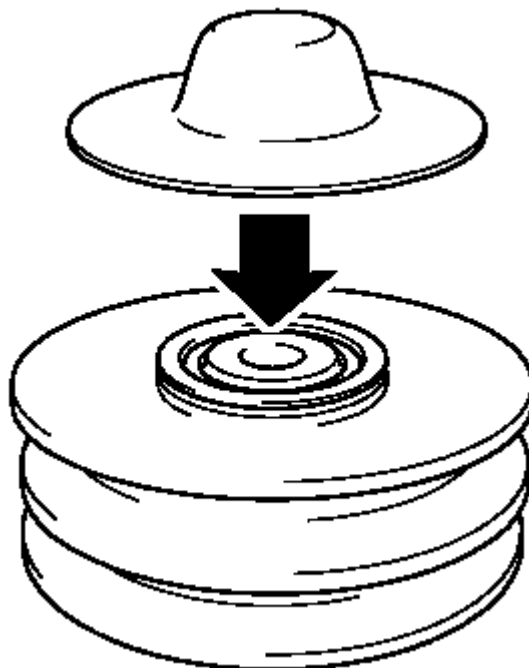
131545

*Nosný valček s plastickým krytom pre dvojité drážkované klinový remene.*

1. Odoberte nosný valček s ložiskom a hriadeľom.
2. Založte nový nosný valček s ložiskom a hriadeľom a nasad'te nový, plastický kryt.
